**Commune de Maringues  
GROUPE SCOLAIRE ANATOLE FRANCE**

# **PRE-PROGRAMME**

*Données générales et organigrammes*

**SCP d'ARCHITECTURE et d'AMENAGEMENT du TERRITOIRE DESCOEUR F & C**  
Résidence Verlaine, 49 rue des Salins, 63 000 Clermont Ferrand  
Tél : 04.73.35.16.26 / Fax : 04.73.34.26.65 / Mail : scp.descoeur@wanadoo.fr

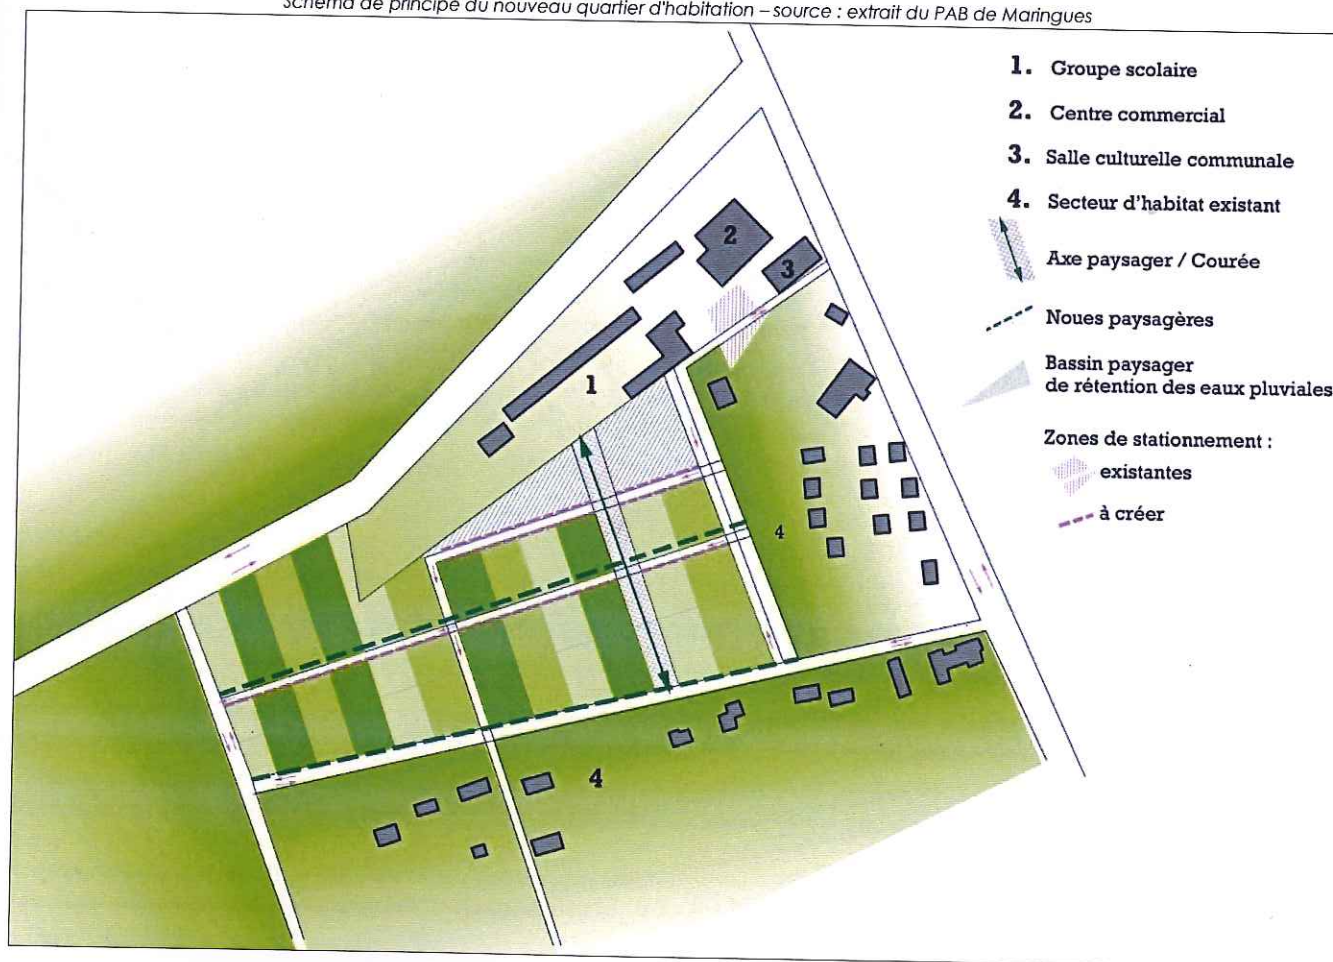
Schéma de principe du nouveau quartier d'habitation – source : extrait du PAB de Maringues

Il s'agit d'urbaniser la partie au Sud de l'école tout en permettant à l'école de disposer d'un lien véritable avec ce nouveau quartier d'habitation. L'ensemble de ces terres est classé en AUg au PLU.

Ce **nouveau quartier d'habitation s'articulerait avec l'école** par des places publiques largement plantées ainsi que par un maillage structurant le quartier dans son ensemble afin de limiter les phénomènes d'impasse et d'enclave.

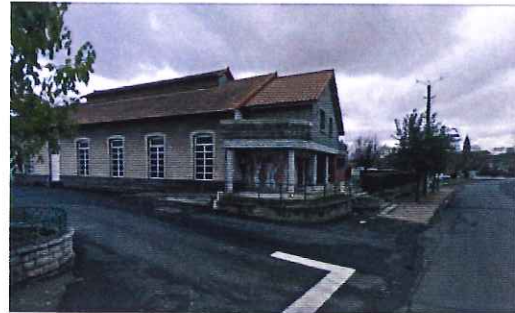
Les accès à l'école se font depuis deux entrées :

- l'une au nord, sur la route de Riom, pour le personnel et les appartements
- l'autre à l'est, sur la route de Clermont, pour les élèves et la livraison des repas **par une voie en impasse**.

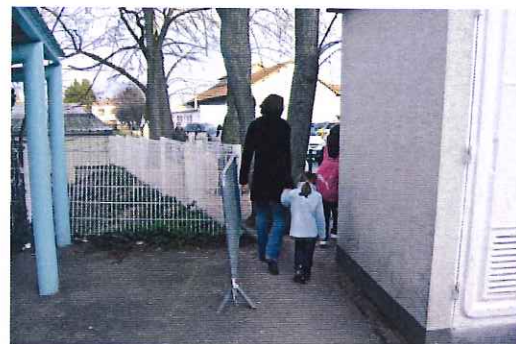
Les cheminements piétonniers vers Maringues sont relativement aménagés. Toutefois, le trottoir devant le centre commercial est assez étroit. De plus la traversée du tourne à droite donnant accès au supermarché n'est pas aménagée. Au niveau de l'école et du parking, un cheminement est aménagé, détaché de la voie d'accès voiture. Toutefois, l'accessibilité de ce sentier n'est pas optimale, une rampe d'accès est aménagée mais aucun trottoir ne permet de rejoindre celui de la route de Clermont (voir photo ci-contre). De plus, au niveau de l'entrée de l'école, le transformateur électrique vient perturber le cheminement.

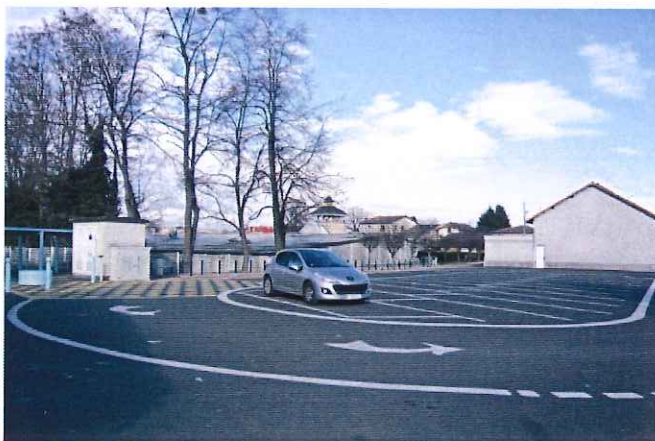
Photographie 3 : Parking de l'école à 15h00

Le stationnement s'effectue devant l'école avec une quarantaine de places signalées au sol. Aux heures d'entrée et de sortie d'école, le stationnement est insuffisant et les parents d'élèves stationnent leurs véhicules hors des emplacements marqués au sol.
